校園職業災害案例

(不含實驗室)

勞動部職業安全衛生署中區職業安全衛生中心

110 年 3 月 23 日 編印

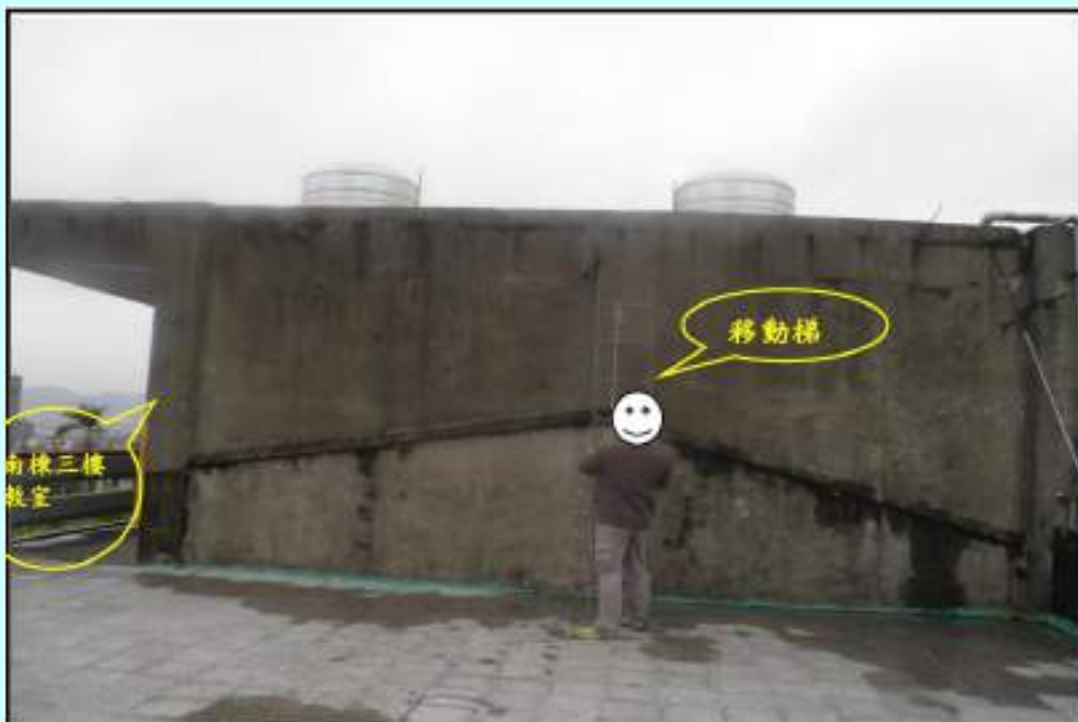
照片 2 | 罹災者使用移動梯由南棟三樓教室外牆爬上三樓教室屋頂

2 公尺以上之屋頂邊緣開口應設置護欄，及作業中確實要求人員使用安全帶及安全帽。

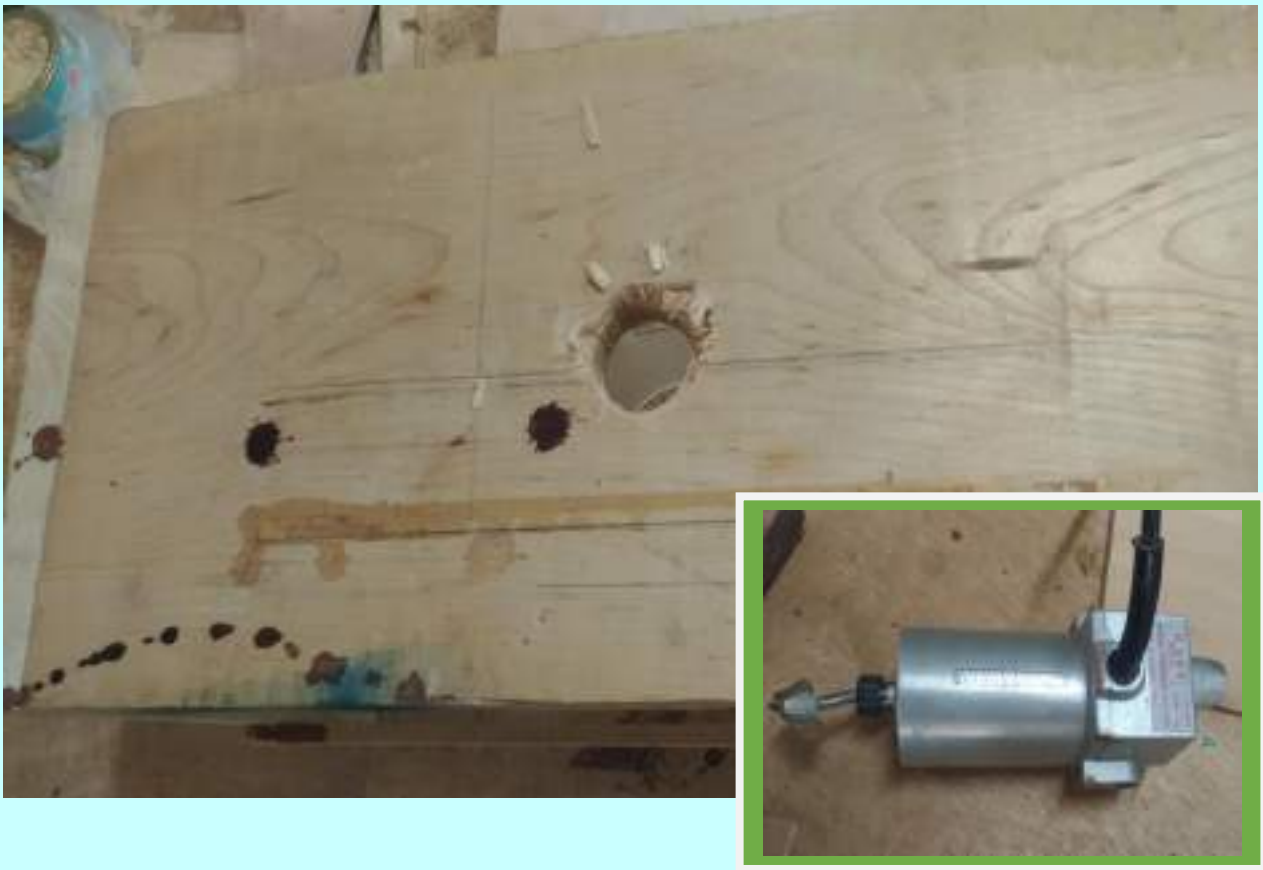
107 年 8 月 23 日 11 時 40 分許，廣告設計科徐○○老師於○○高級中學藝術館 1 樓綜合工坊進行教學準備，使用手持式木工修邊機進行木製支撐架木板孔洞擴孔作業時，修邊機切削木料產生之反作用力造成修邊機彈起，徐員未握牢修邊機致被該機器高速旋轉之刀刃割(削)傷左手腕部外側，經送○○醫院住院治療，已於 107 年 8 月 27 日出院返家休養。

廣告設計科徐○○老師以手持式修邊機器進行木製支撐架木板孔洞擴孔作業時，修邊機切削木料產生之反作用力造成修邊機彈起，徐員未握緊修邊機致遭修邊機高速旋轉刀刃割(削)傷

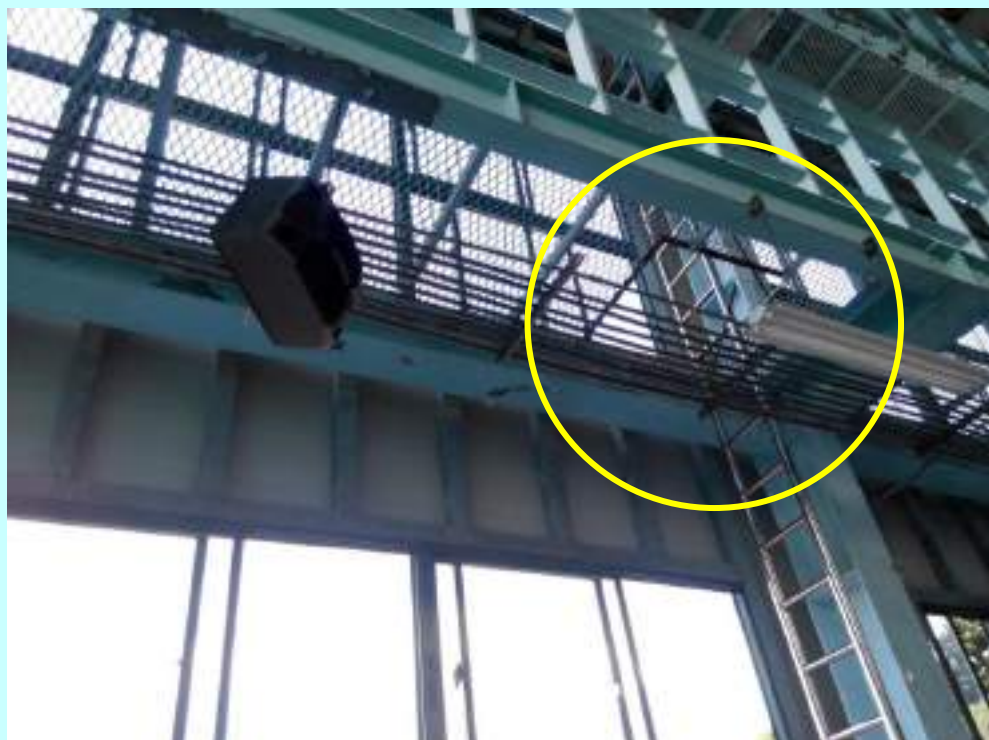
二樓平台鄰近固定梯之開口部份(離一樓地板高度約4.7公尺)，
未有適當強度之圍欄、握把、覆蓋等防護措施，
亦未採用安全網等措施
